BOILER RELIABILITY ANALYSIS WITH WEIBULL TO MEASURE THE IMPACT OF METAL COATING ON THE WALL TUBE BOILER CFB UPK TARAHAN

(Analisa Keandalan Boiler dengan *Weibull* Untuk Mengukur Dampak *Metal coating*
Pada *Wall Tube Boiler* CFB UPK Tarahan)

Eko Setiono^{1*}

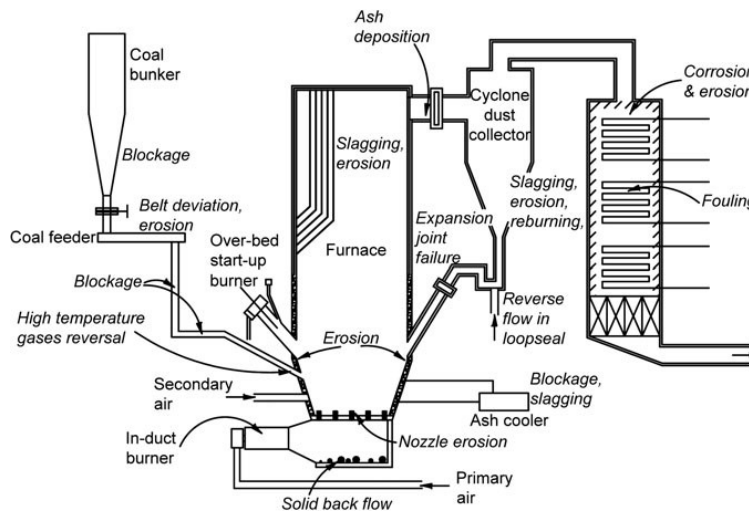
Gambar 1. Lokasi Erosi dan Korosi pad *Boiler* CFB

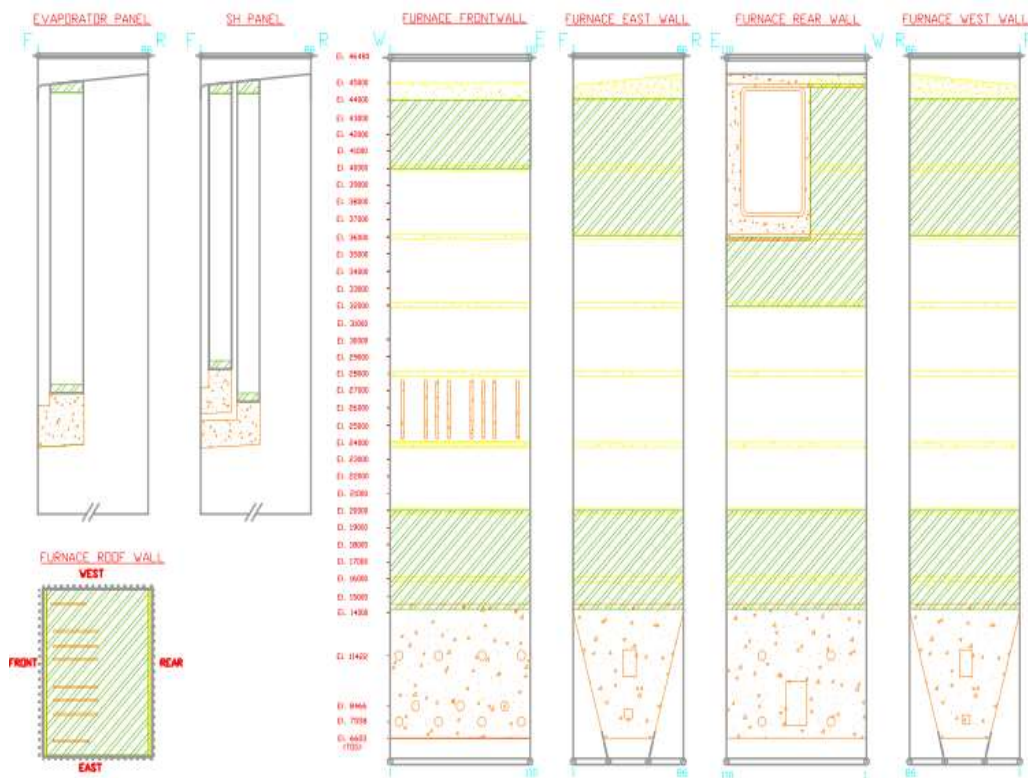
Area boiler yang diaplikasikan *metal coating* adalah di area furnace dan juga roof, dan jenis coating yang digunakan adalah Chrome Clad E dan tube armor ceramics. Lokasi area coating ditandai dengan arsir warna hijau pada gambar 4

Gambar 4. Area lokasi implementasi *metal coating*

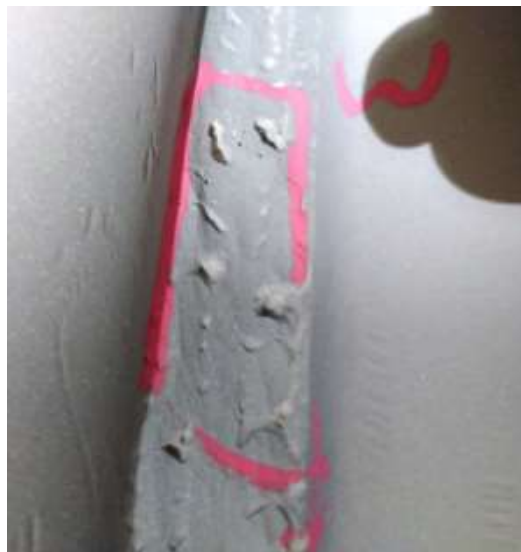
Gambar 5. Contoh area yang belum memenuhi persyaratan untuk *metal coating*

Sebelum dilakukan proses coating area yang akan dilakukan coating terlebih dahulu dilakukan sand blasting sesuai dengan standar SSPC-SP5, gambar 6 menunjukkan beberapa area yang masih perlu dilakukan perbaikan oleh welder dan grinders agar permukaan yang akan di coating memenuhi kriteria untuk thermal coating. Kondisi area sesuai gambar 6 menunjukkan kondisi pipa yang sudah memenuhi persyaratan untuk dilakukan proses coating.

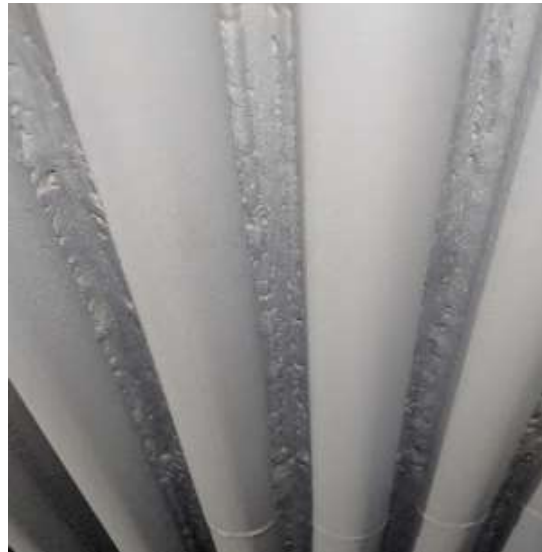
Gambar 6. Kondisi pipa yang sudah dilakukan sand blasting dan repaire

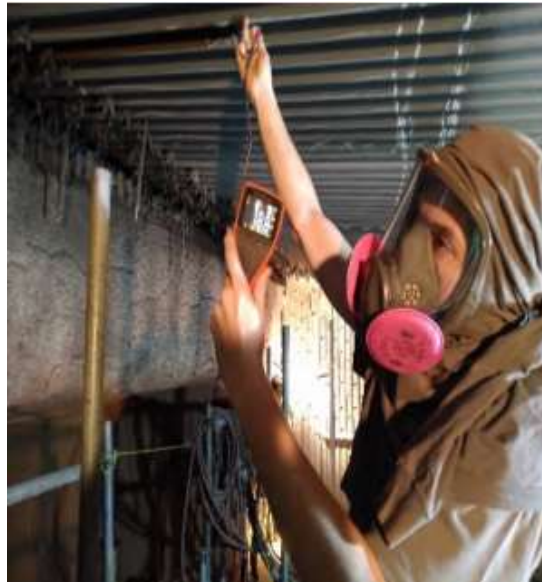
Gambar 8. Proses pengukuran ketebalan hasil *metal coating*

Setelah dilakukan proses coating, dilakukan pengukuran ketebalan hasil coating, gambar 8 menunjukkan proses pemeriksaan ketebalan coating pada roof, angka menunjukkan 18,8 Mils, diatas batas persyaratan yaitu 18 Mils.

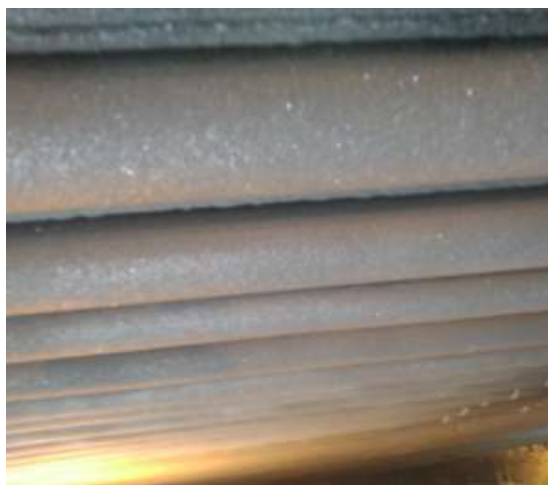
Gambar 9. Contoh hasil *metal coating*

Gambar 9 menunjukkan kondisi ideal hasil *metal coating* yang dilakukan *spray* dengan optimum. Setelah dilakukan inspeksi dan hydrostatic test, permukaan pipa yang sudah dilakukan proses coating di lakukan coating tambahan menggunakan *ceramic coating*.

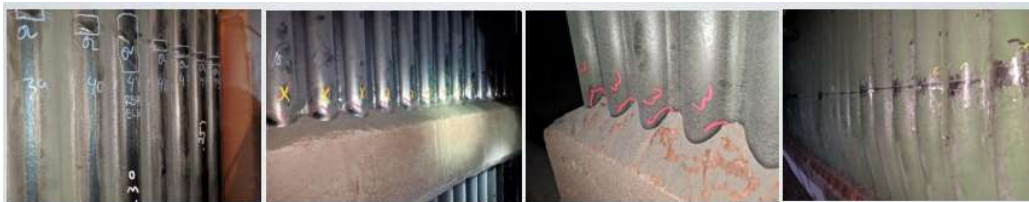
Gambar 11. Kondisi keausan *pada metal coating* hasil inspeksi *visual*

Terdapat beberapa bagian lasan yang tidak mulus dan habis bahkan melewati lapisan *coating*. Terdapat pola aliran dengan keausan pada beberapa lasan. Diketahui bahwa keausan pada bagian atas lasan pada *rear wall* menunjukkan bahwa partikel bed material kembali ke *lower furnace*.

Inlet siklon pada backwall bagian atas

Side wall sisi barat bagian bawah area erosion block (AAB) dari interface refractory

Side wall sisi timur

Kondisi las lasan yang menonjol dimana terjadi keausan yg cukup tinggi

Upper Furnace	<i>Back Wall</i>	Back wall, Masalah signifikan pada back wall furnace bagian atas yang mengalami keausan. Perbaikan pada area ini adalah coating ulang dengan jenis coating yang di upgrade
	<i>Side Wall</i>	Side wall sisi timur, terjadi beberapa keausan melalui keramik di sisi kanan tabung saat aliran menuju siklon.

Juga sedikit keausan yang terkonsentrasi di beberapa pipa yang dilapisi dengan ChromeClad. Perbaikan yang dilakukan adalah coating ulang dengan Tube Armor pada sisi wall tube yang memiliki keausan yang tinggi
<i>Front Wall</i>	Front wall, Depan – Keausan datang berawal dari bawah dan naik menuju atap. Keausan yang lebih signifikan terjadi pada area menuju bagian tengah dinding depan. Perbaikan yang dilakukan adalah melakukan coating ulang
<i>Side Wall</i>	Side wall sisi barat, kondisi sangat baik, meskipun beberapa bagian coating tuber armor tertembus erosi. Dilakukan coating ulang tube armor pada bagian coating tube armor yang rusak.
<i>Roof</i>	Terjadi keausan pada beberapa pipa, bahkan pada sisi barat furnace dan sisi inlet siklon coating chromeClad mengalami keausan. Perbaikan yang dilakukan adalah coating ulang bagian yang aus.
