COMPARISON OF MILL PULVERIZER GEARBOX VIBRATION EVALUATION USING ISO 10816-3:2009 AND ISO 20816-9:2020

(Perbandingan Evaluasi Vibrasi Gearbox Mill Pulverizer Menggunakan ISO 10816-3:2009 dan
ISO 20816-9:2020)

Data yang akan digunakan pada penelitian ini adalah data vibrasi dari mesin *Mill Pulverizer* 5F PLTU Suralaya Unit 5 yang berlokasi di Kota Cilegon, Provinsi Banten. Mesin *Mill Pulverizer* ini memiliki tipe *Vertical Spindle Roll & Race* Babcock & Wilcox. *Gearbox Mill Pulverizer* ini memiliki 3 tingkat *gear* dan berfungsi sebagai *speed reducer*, input speed dari motor listrik adalah 983 rpm dan *output speed*nya adalah 23,8 rpm. Spesifikasi *mill pulverizer* adalah sebagai berikut:

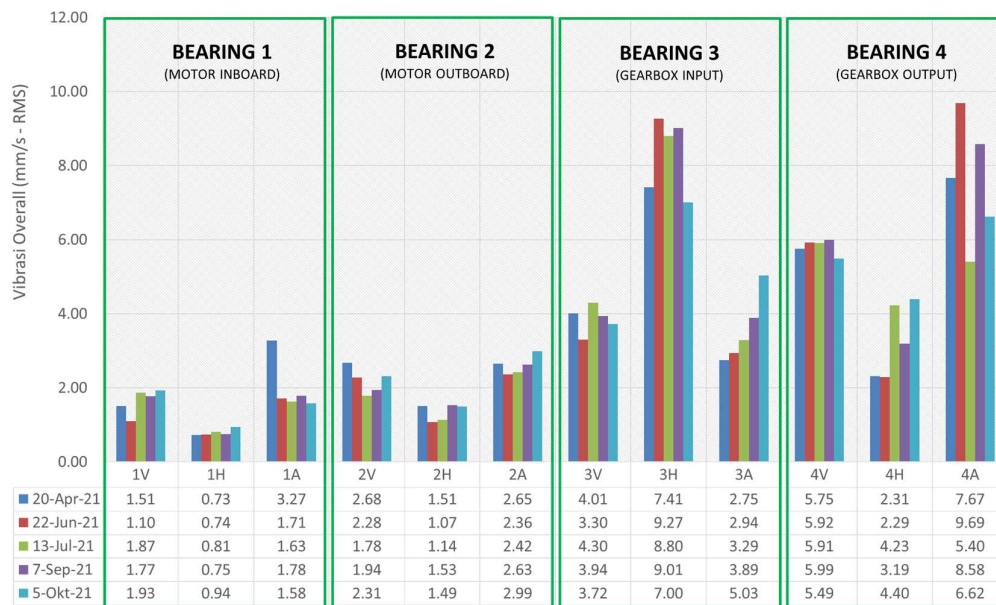
Gambar 3. *Vibrasi Overall* dari masing-masing orientasi pengukuran (Horisontal, vertical dan aksial) bearing Mill Pulverizer 5F PLTU Suralaya

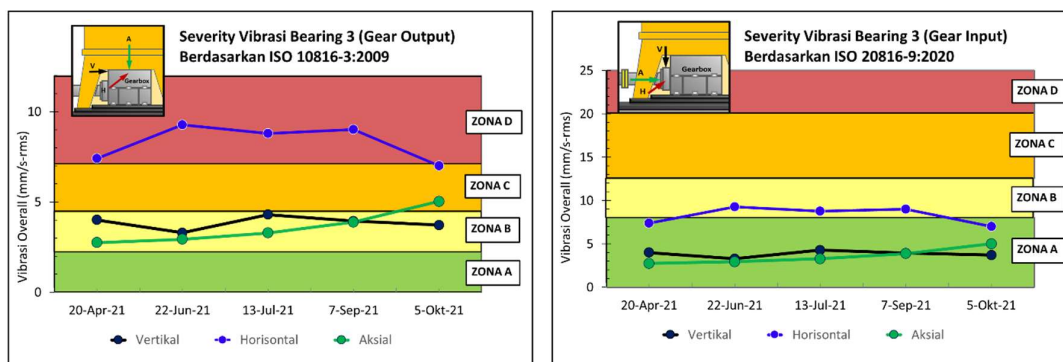
Gambar 4 adalah perbandingan hasil evaluasi vibrasi *overall Bearing 3 (gearbox input)* antara ISO 10816-3:2009 dan ISO 20816-9:2020. Dari Gambar 4 dapat dilihat bahwa vibrasi tertinggi dari *bearing 3* terjadi pada arah horisontal. Evaluasi *severity* vibrasi *Bearing 3* berdasarkan ISO 10816-3 menunjukkan bahwa dari hasil pengukuran tanggal 5 Oktober 2021, status mesin berada pada Zona C. Walaupun demikian jika dibandingkan dengan hasil pengukuran sebelumnya yaitu tanggal 5 Oktober 2021, ada penurunan nilai vibrasi sebesar 2,01 mm/s-rms. Nilai ini melebihi batasan maksimal perubahan nilai vibrasi yang diijinkan oleh ISO 10816-3:2009, yaitu sebesar 1,125 mm/s-rms. Sehingga dapat disimpulkan bahwa walaupun vibrasi *Bearing 3 (gearbox input)* masih berada pada Zona C, akan tetapi ada perubahan nilai vibrasi yang melebihi batasan sehingga vibrasinya dapat dikatakan signifikan dan harus segera ditindaklanjuti.

Gambar 4. Perbandingan hasil evaluasi vibrasi antara ISO 10816-3:2009 dan ISO 20816-9:2020 untuk vibrasi *overall bearing 3 (gearbox input)*

Berdasarkan ISO 20816-9:2020, nilai *severity* vibrasi *Bearing 3* masih dikategorikan cukup kecil sehingga status mesin masih berada pada Zona A. Evaluasi vibrasi dengan ISO 20816-9:2020 hanya berdasarkan *severity zone* saja, sehingga menurut standar ini disimpulkan bahwa vibrasi mesin masih cukup baik dan mesin boleh beroperasi untuk jangka waktu yang panjang.

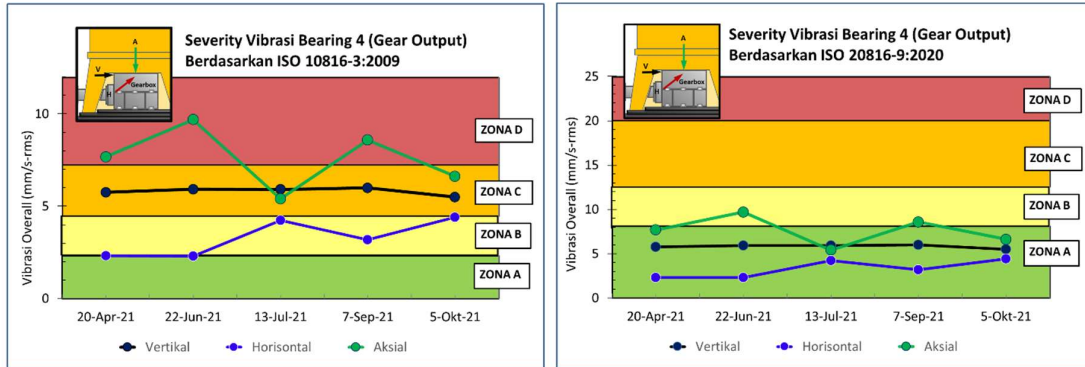
Evaluasi vibrasi dari *Bearing 4* menunjukkan hasil yang tidak jauh berbeda dengan *Bearing 3*. Dari Gambar 5 dapat dilihat bahwa menurut ISO 10816-3:2009 vibrasi mesin dari hasil pengukuran terakhir berada pada Zona C dan terdapat perubahan nilai vibrasi sebesar 1,96

mm/s-rms pada arah pengukuran aksial. Sedangkan menurut ISO 20816-9:2020 vibrasi mesin masih cukup kecil dan masih berada pada Zona A.

Gambar 5. Perbandingan hasil evaluasi vibrasi antara ISO 10816-3:2009 dan ISO 20816-9:2020 untuk vibrasi overall bearing 4 (gearbox output)

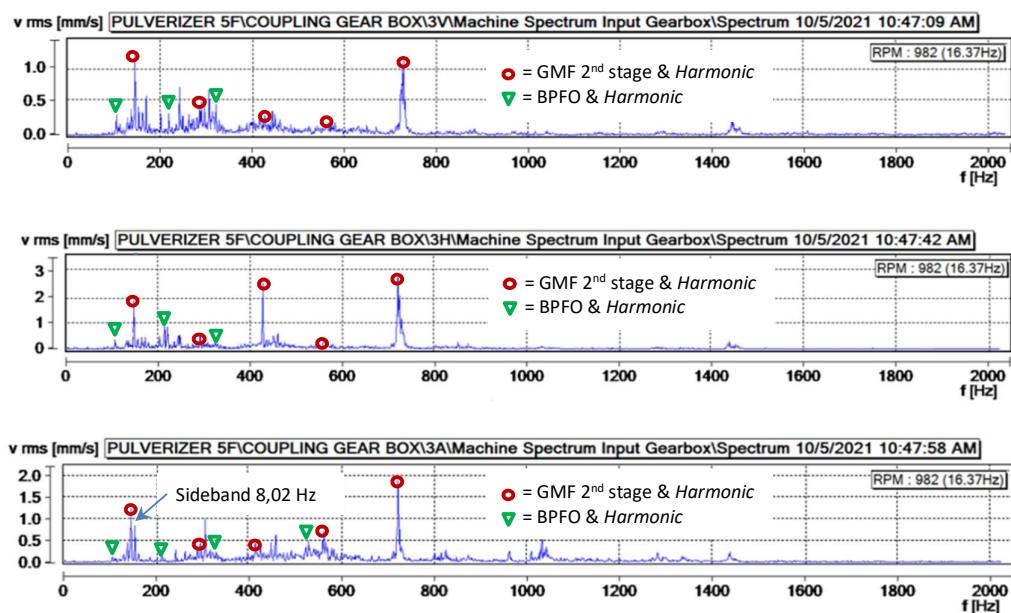
Pada penelitian ini grafik spektrum yang dianalisa adalah hasil pengukuran tanggal 5 Oktober 2021 di *Bearing 3 (gearbox input)*. Grafik spektrum tersebut ditunjukkan oleh Gambar 6. Pada grafik spektrum tersebut terdapat *peak* yang memiliki frekuensi sama dengan GMF 2nd stage yaitu 144,41 Hz. Harmonik GMF 2nd stage juga muncul pada 3x GMF di 433.24 Hz dan 5x GMF di 722.06 Hz. Hal ini mengindikasikan adanya potensi *backlash* atau *gear misalignment* (Berry, 1997). Jika diperhatikan lebih teliti lagi, di sekitar GMF terdapat *peak sideband* yang berjarak 8,02 Hz dari GMF. Nilai 8,02 Hz berasal kecepatan putaran *shaft stage 1* yaitu sebesar 481.37 RPM. Tingginya *amplitude sideband* merupakan hasil dari *amplitude modulation* (West, 1999) yang mengindikasikan adanya keausan pada *gear*.

Pada spektrum juga terdapat *peak Bearing Pass Frequency Outer* (BPFO) pada 109.60

Hz dan kelipatannya. Hal ini mengindikasikan adanya permasalahan pada *bearing*. Selain itu, terlihat ada *noise floor* di spektrum yang mengindikasikan adanya *rotating looseness* akibat keausan pada komponen *bearing*.

Gambar 6. Grafik spektrum vibrasi *Bearing 3* (*gearbox input*) arah *horizontal*, *vertikal* dan *axial*

Hasil analisa spektrum di atas menunjukkan bahwa sudah terdapat potensi permasalahan pada komponen *gear* dan *bearing Mill Pulverizer 5F*. Hasil analisa spektrum ini sesuai dengan hasil evaluasi vibrasi menggunakan ISO 10816-3:2009 yang juga menyatakan severity vibrasi sudah berada pada Zona C dan segera membutuhkan tindak lanjut.

ada potensi permasalahan pada komponen *gear* dan *bearing*. Terkait dengan hal tersebut, disimpulkan bahwa standar evaluasi vibrasi yang lebih sesuai untuk *Mill Pulverizer 5F* PLTU Suralaya adalah ISO 10816-3:2009. Sehingga disarankan untuk pelaksanaan monitoring vibrasi *Mill Pulverizer 5F* di PLTU Suralaya tetap menggunakan standar ISO 10816-3:2009. Selain itu analisa data spektrum vibrasi juga tetap harus dilakukan pada kegiatan monitoring rutin untuk mendeteksi potensi permasalahan pada *gearbox*.
