RETROFIT SPEED CONTROL ACTUATOR BOILER FEED PUMP TO IMPROVE STEAM POWER PLANT RELIABILITY

(Retrofit Speed Control Actuator Boiler Feed Pump untuk Meningkatkan Keandalan Pembangkit Listrik Tenaga Uap)

ABSTRACT

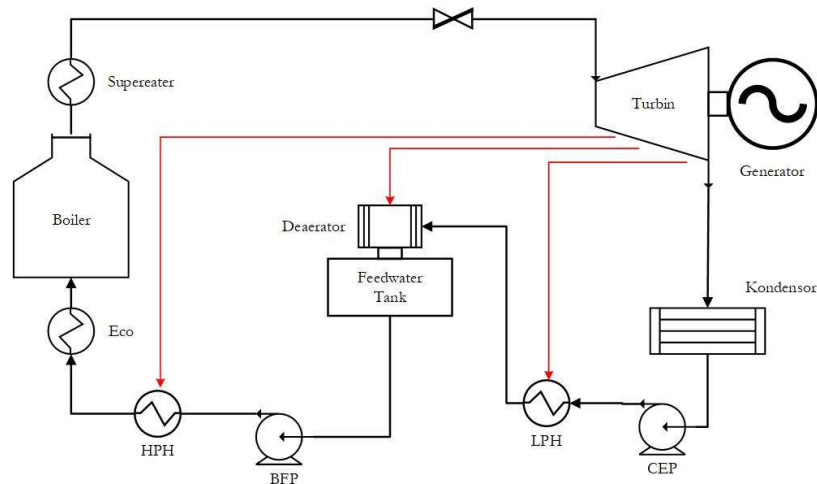
Gambar 1. Siklus Air Pengisi Boiler PLTU (Goswami & Kreith, 2017)

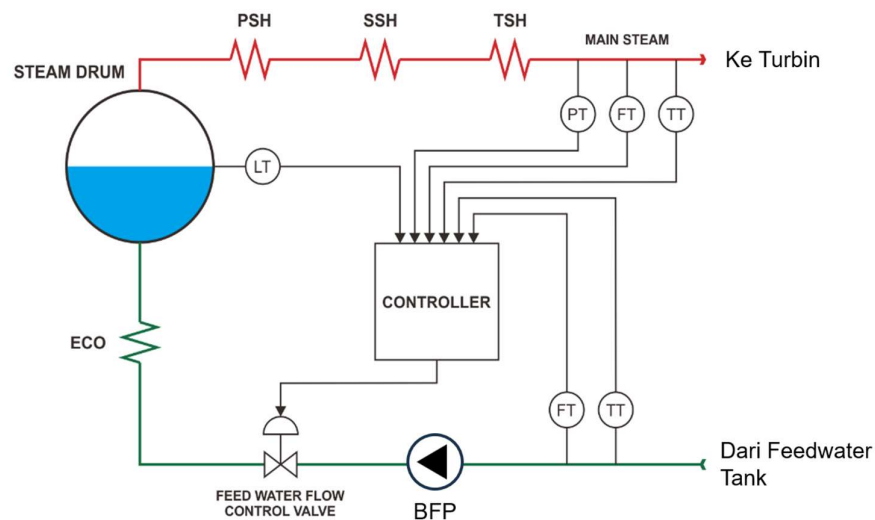
Gambar 2. Sistem Kontrol 3-Element (Basu & Debnath, 2015)

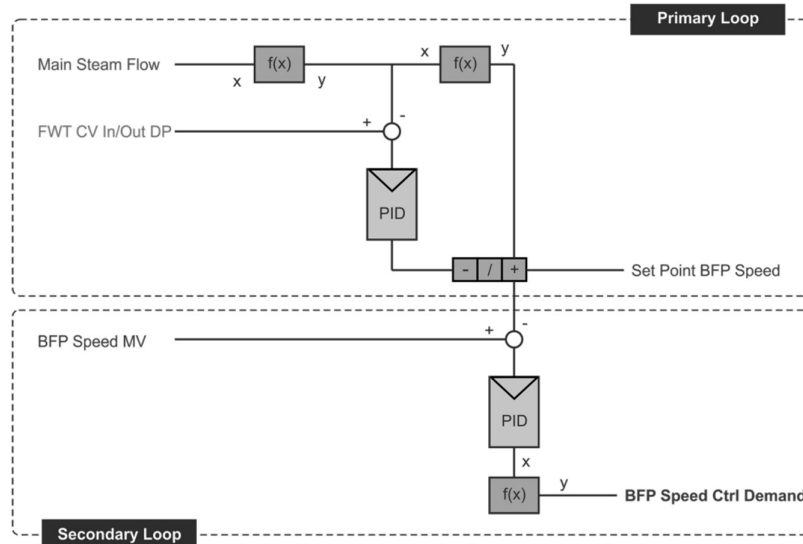
Differential Pressure (DP) yang melewati *Feedwater Control Valve* (FWCV) dibandingkan dengan nilai *set point* yang didapatkan dari penurunan fungsi *Mainsteam Flow signal*, dengan tingkat deviasi ± 2 bar, di dalam PID Controller, menghasilkan *feedforward signal speed* BFP. *Feedforward signal* yang dihasilkan ini selanjutnya dijadikan *Remote Set Point Speed* BFP *Control Demand* oleh *Secondary Loop PID Controller*. Hasil pengukuran speed sensor BFP di lokal akan dijadikan faktor koreksi terhadap *Secondary Loop* PID

Controller dengan tingkat deviasi maksimum sebesar 500 RPM.

Gambar 3. Skema Pengendali Kecepatan BFP (Mitsui Engineering, 2000b)

Pengendalian kecepatan BFP menggunakan sistem *Hydraulic Coupling* yang dilengkapi dengan *elektrik* aktuator sebagai penerjemah sinyal perintah dari *controller*. Tujuan utama pengendalian kecepatan BFP adalah untuk menjaga *Delta Pressure* (DP) pada *Feedwater Control Valve* tetap berada pada nilai *set point* yang ditentukan, sesuai kebutuhan beban dalam keseimbangan kontrol 3 element (Chakraborty et al., 2014). Strategi sistem kontrol yang digunakan dalam pengendalian Speed BFP adalah *cascade control*, dengan *Differential Pressure* di *Feedwater Control Valve* sebagai *Primary Loop* dan *BFP Speed Control Demand* sebagai *Secondary Loop* (Mitsui Engineering, 2000b). Skema pengendalian kecepatan BFP dapat dilihat pada Gambar 3.

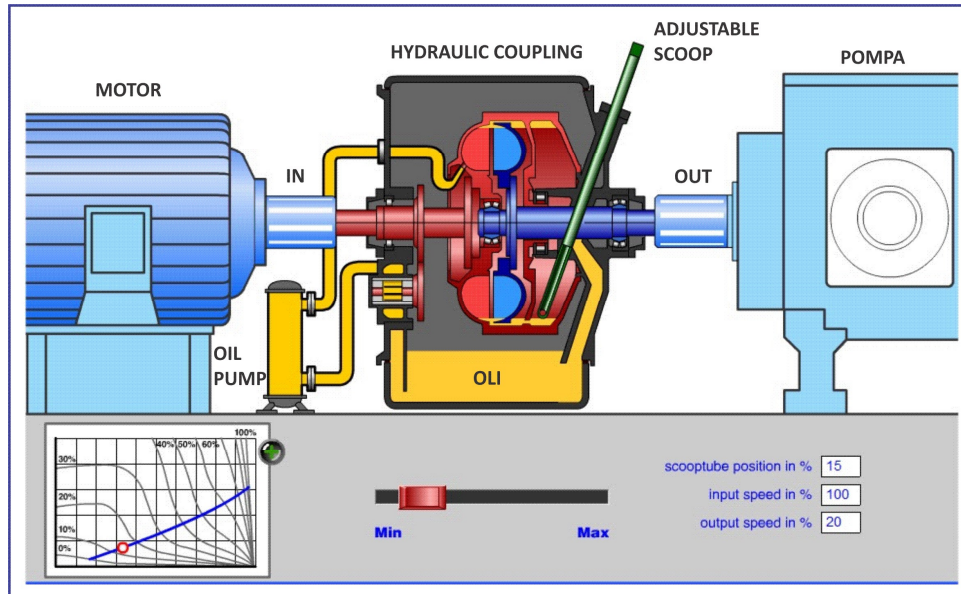
Oli pada *reservoir* akan dipompa oleh *oil circulating pump*, melewati *suction pipe* menuju *working circuit*, kemudian mengisi *working circuit* (antara *runner* dan *impeller*) dengan jumlah yang bervariasi sesuai besar kecepatan yang diinginkan pada output. *Impeller* dikendalikan oleh motor, dan *runner* terhubung dengan mesin. Pada saat beroperasi, *working circuit* yang beroperasi akan bekerja seperti pompa sentrifugal yang menimbulkan aliran oli

keluar melewati gap pada *runner*, yang berperan seperti turbin. Aliran oli akan menaikkan *power* pada saat oli tersebut mengalir diantara *vane runner* dan pada saat kembali ke *impeller* lagi. Siklus ini akan berulang, sehingga pada saat *running*, *power* akan ditransmisikan dari motor ke mesin melalui putaran oli (Arnold, 2015).

Gambar 4. Skema Hydraulic Coupling BFP (Arnold, 2015)

Pada saat *coupling* beroperasi, oli keluar dari *working circuit* menuju *scoop chamber*. Ujung dari *adjustable scoop* bergerak secara radial melalui bearing pada bagian input. Pergerakan *scoop* dikendalikan oleh aktuator, dan posisi radial dari tip akan menentukan kedalaman sisa oli yang tertinggal pada *scoop chamber*. Dengan demikian, kecepatan pada output shaft ditentukan oleh jumlah oli pada *working circuit* dan dikendalikan oleh kedalaman lingkaran oli pada *scoop chamber* yang diregulasikan oleh posisi tip *scoop tube* (Voith Fluidrive, 1999).

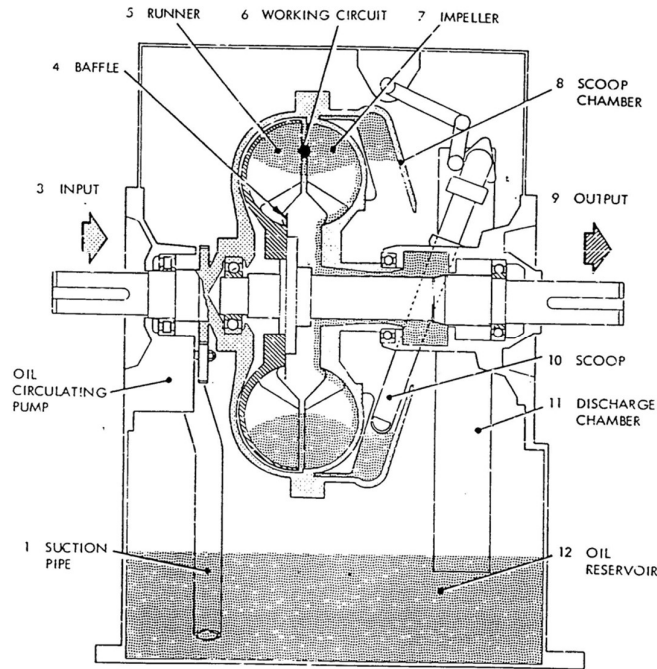
Gambar 5. Diagram skematik GST Fluid Coupling GST-50 (Voith Fluidrive, 1999)

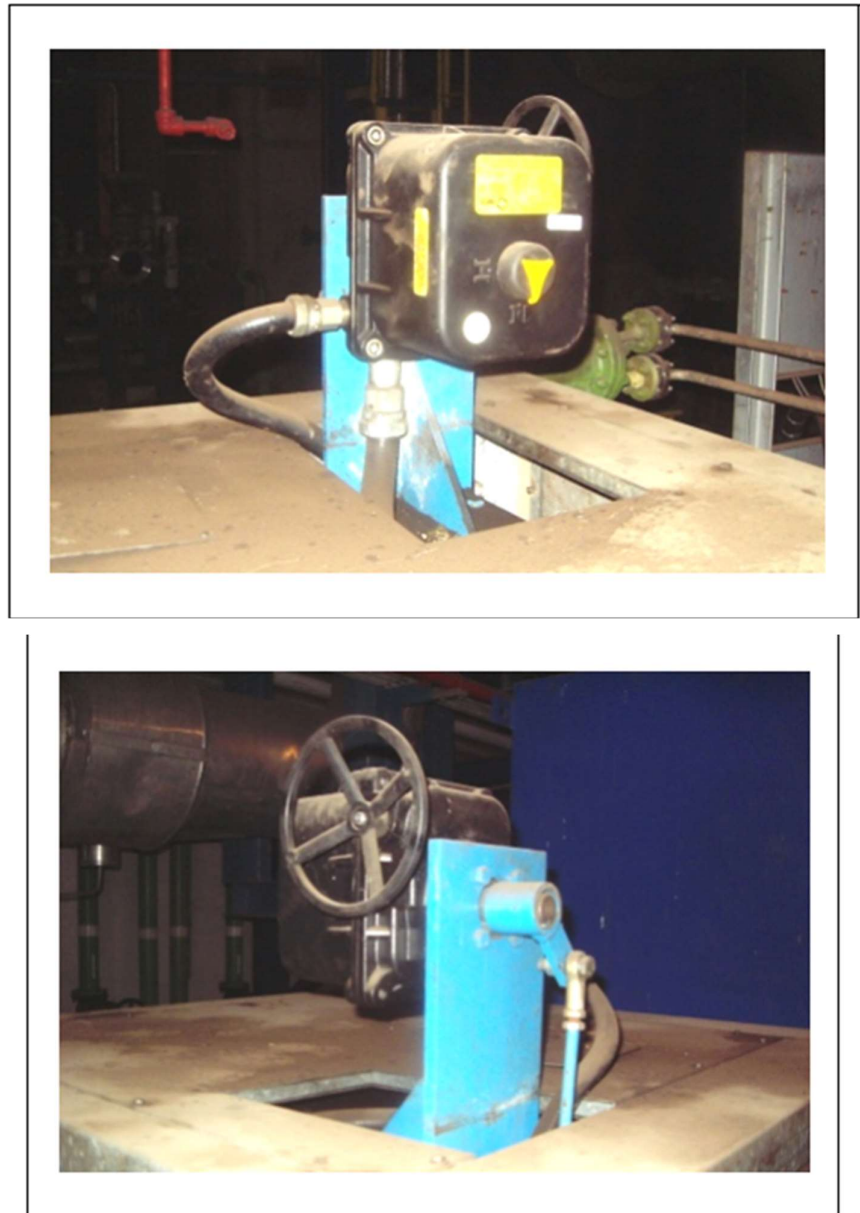
Gambar 6. Hydraulic Coupling Jenis Elektrik Aktuator (*Motorized*)

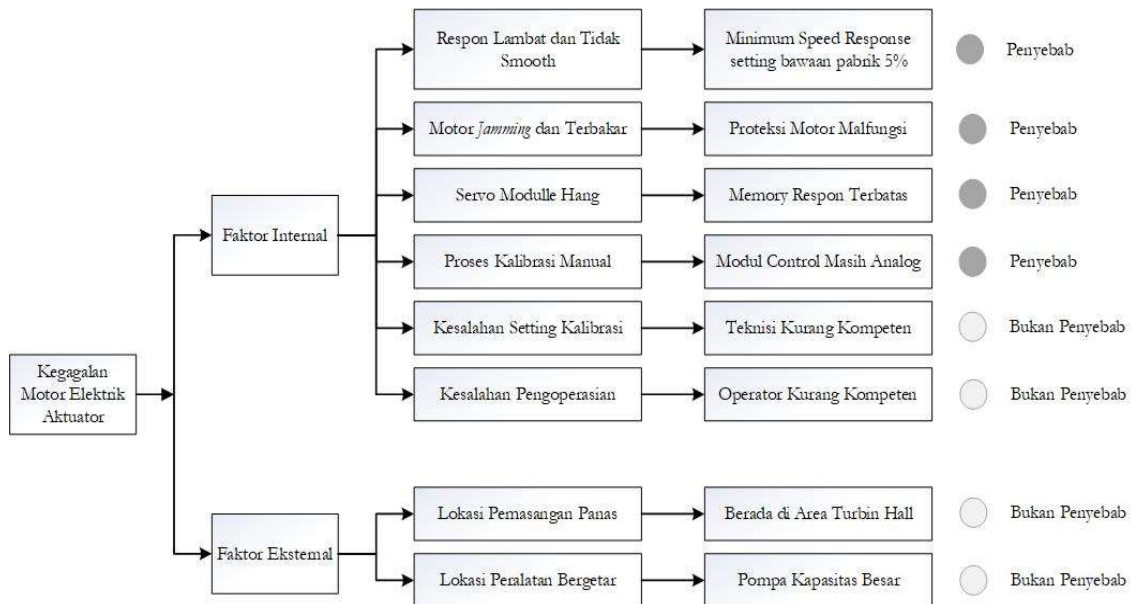
Gambar 8. RCFA Kegagalan Motor Elektrik Aktuator

- Motor elektrik aktuator sering stagnan dan terbakar
- Respon elektrik aktuator lambat dan tidak *smooth* ketika terjadi perubahan *demand feedwater flow* secara cepat dan mendadak
- *Servo Control Modul* mudah mengalami *hang*
- Kalibrasi nilai setting masih manual menggunakan potensiometer

- Bi-metallic thermal proteksi motor aktuator malfungsi, sehingga supply power ke motor tidak terputus, menyebabkan motor terbakar
- Penambahan atau pengurangan torsi motor telah ditentukan oleh pabrikan sebesar minimum 5 % orde step, sehingga respon tidak *smooth*
- *Servo-Amplifier Speed Control Module* masih berbasis elektronika analog
- Modul tidak memiliki ketahanan lingkungan yang baik

- Ketika motor elektrik aktuator terbakar atau *Servo-Amplifier Speed Control Modul* *hang*, maka aktuator akan berhenti pada posisi terakhir (*fail safe in last position*). Kondisi ini menyebabkan kecepatan BFP tidak dapat dikendalikan, sehingga *delta pressure* pada *feedwater control valve* tidak terjaga, sehingga *feedwater flow* tidak terkendali.
- Respon aktuator yang lambat dan tidak *smooth* dalam step orde 5% akan menyulitkan pengendalian *feedwater flow* untuk menjaga *level drum* boiler tetap berada pada nilai *Normal Water Level (NWL)* pada saat terjadi gangguan.
- Rentan terjadi perubahan nilai setting pada potensiometer menyebabkan kecepatan BFP *hunting*, sehingga *level drum* boiler tidak terkendali.

- Menggunakan aktuator berbasis pneumatik sistem.
- Menggunakan aktuator dengan tingkat kecepatan respon yang lebih sensitif dan *smooth*.
- Menggunakan positioner yang telah berbasis elektronika digital (controller) sehingga

nilai setting tidak mudah berubah dan lebih user friendly.

- Menggunakan positioner dengan tingkat ketahanan lingkungan yang tinggi.

Dari beberapa alternatif yang teridentifikasi, paket solusi yang diambil adalah melakukan *retrofit* pada *Speed Control Actuator* BFP, menggunakan *Digital Elektro Pneumatik Actuator*. *Retrofit* adalah pembaruan atau peremajaan dengan menerapkan teknologi baru untuk menggantikan sistem yang sudah ada dengan tujuan untuk meningkatkan kapasitas dan performa peralatan (Purba et al., 2018).

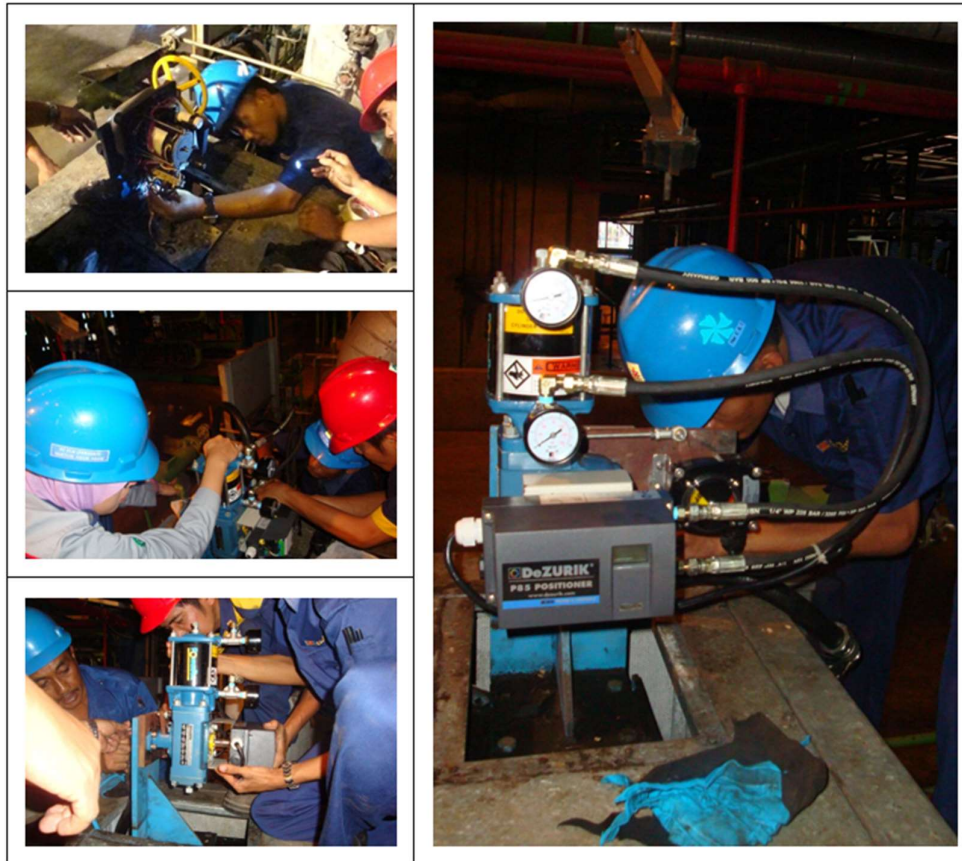
Gambar 9. Proses *Retrofit Speed Control Actuator BFP 1A*

dilakukan dengan mengganti *aktuator hydraulic coupling* BFP dari elektrik aktuator menjadi pneumatik aktuator yang telah berbasis *digital elektro pneumatik positioner*. Model aktuator yang dipilih adalah DeZurik R1&R1 Powerrac Actuators dan Positioner tipe DeZurik P85 dengan spesifikasi teknis sebagai berikut:

- Merk : DeZURIK
- Tipe Aktuator : Pneumatic Aktuator (Double Acting Piston)
R1 & R2 Powerrac
- Tipe Positioner : Electro Pneumatic Positioner (I/P Positioner)
P85
- Torque Requirement : 136 Nm

- Req. Speed Stroke : Step Order 1 % (smooth response)
- Fail Safe Condition : Stop in Last Position
- Actuator Supply : 3 – 15 Psig
- Feedback : Limit Switch Open & Closed Position
- Operating Temperature : - 30 °C ~ 75 °C
- Class rating : D severity level 2 (outdoor & hazardous)

Proses instalasi *retrofit speed control actuator* dapat dilihat pada Gambar 9. Detail skema instalasi dapat dilihat pada Gambar 10.

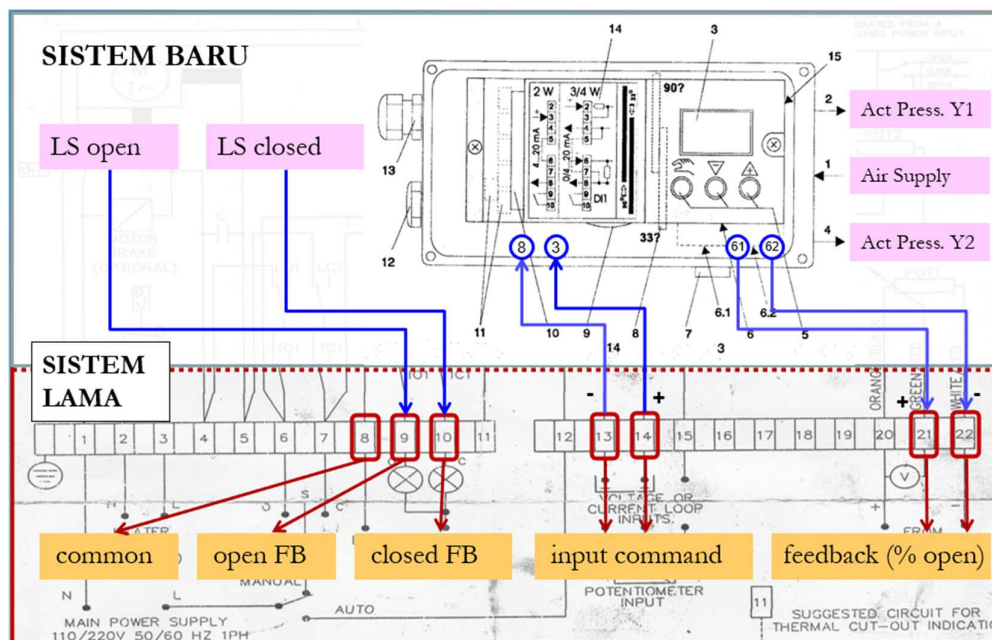
Gambar 10. Skema Instalasi dan Wiring Sistem Baru (*Retrofit*)

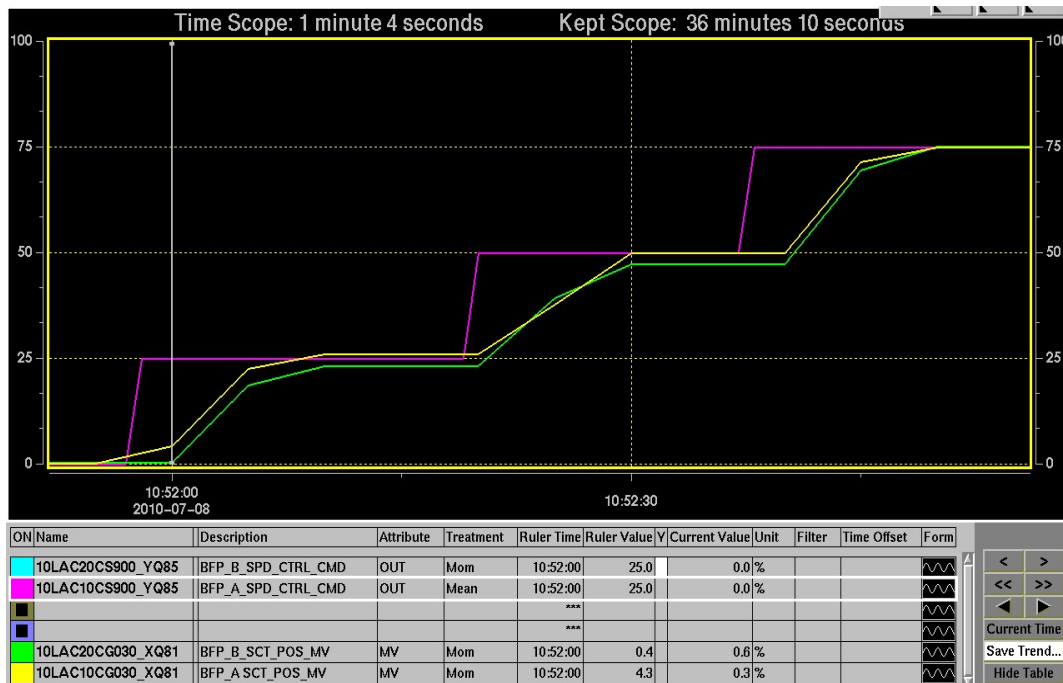
Perbandingan kecepatan respon (*response time*) sistem lama dengan sistem baru dapat dilihat pada Gambar 11. Terlihat bahwa sistem baru hasil *retrofit* yang dipasang pada BFP 1A memiliki *response time* yang jauh lebih baik dan lebih *smooth* apabila dibandingkan dengan *response time* sistem lama yang masih terpasang pada BFP 1B. Oleh sebab itu, diputuskan untuk melanjutkan retrofit pada unit BFP lainnya yakni BFP 2B, 2A dan 1B.

Gambar 11. Perbandingan *Response Time* Sistem Lama dan Sistem Baru

Retrofit pertama dilakukan pada *elektrik aktuator hydraulic coupling* BFP 1A yang mengalami kerusakan permanen karena motor aktuator terbakar pada bulan Juni. Retrofit BFP 1A selesai dilaksanakan pada bulan Januari, dan telah dilakukan pengujian, komisioning dan *run time operation* selama lebih dari 1 tahun, untuk mengetahui unjuk kerja alat hasil *retrofit* tersebut. Selama 1 tahun peralatan hasil *retrofit* tersebut beroperasi, berdasarkan data gangguan yang terekam, **tidak pernah** terjadi gangguan yang disebabkan kegagalan Pneumatik Aktuator sesuai data pada Tabel 5. Selain itu, respon pneumatik aktuator saat terjadi gangguan juga relatif lebih baik, sebagaimana terlihat pada Gambar 11.
