BOILER RELIABILITY ANALYSIS WITH WEIBULL TO MEASURE THE IMPACT OF METAL COATING ON THE WALL TUBE BOILER CFB UPK TARAHAN

(Analisa Keandalan Boiler dengan *Weibull* Untuk Mengukur Dampak *Metal coating*
Pada *Wall Tube Boiler* CFB UPK Tarahan)

Eko Setiono^{1*}

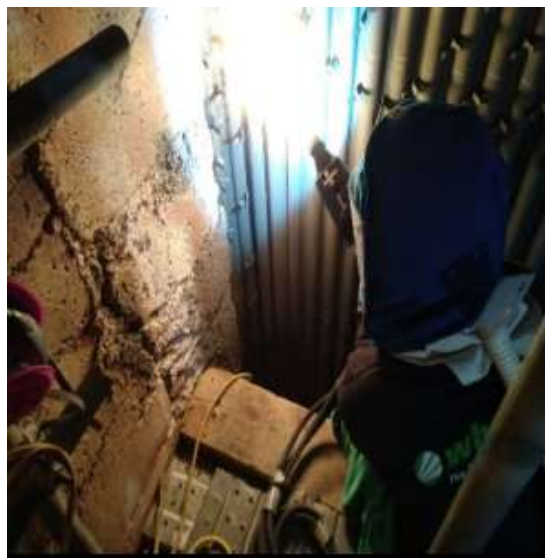
Gambar 7. Proses metal coating

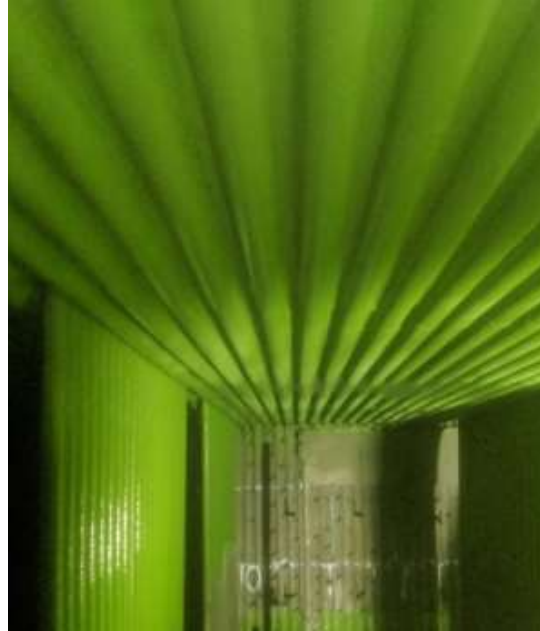
Gambar 9 menunjukkan kondisi ideal hasil *metal coating* yang dilakukan *spray* dengan optimum. Setelah dilakukan inspeksi dan hydrostatic test, permukaan pipa yang sudah dilakukan proses coating di lakukan coating tambahan menggunakan *ceramic coating*.

Gambar 10. Aplikasi *ceramic coating* setelah dilakukan proses *metal coating*

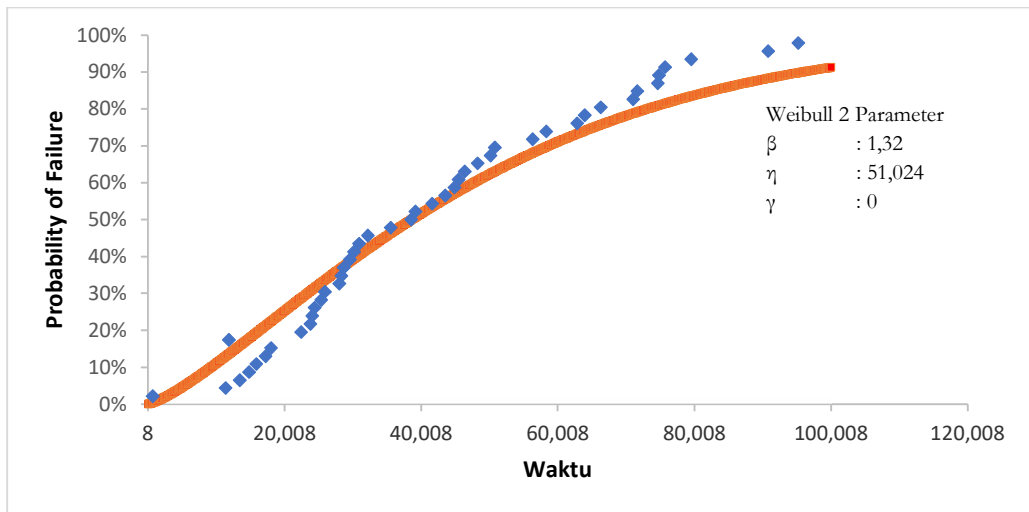
Dengan jumlah jam operasi sampai dengan dilaksanakannya *metal coating* adalah selama 96.696 jam, berdasarkan data diatas diketahui bahwa nilai keandalan dari *Boiler* unit 3 sebelum dilakukan *metal coating* adalah sebesar 8.2 % dengan prosentase *Probability of Failure* (POF) sebesar 91.8 %.

Gambar 12. Grafik *Weibull Failure Rate* sebelum coating

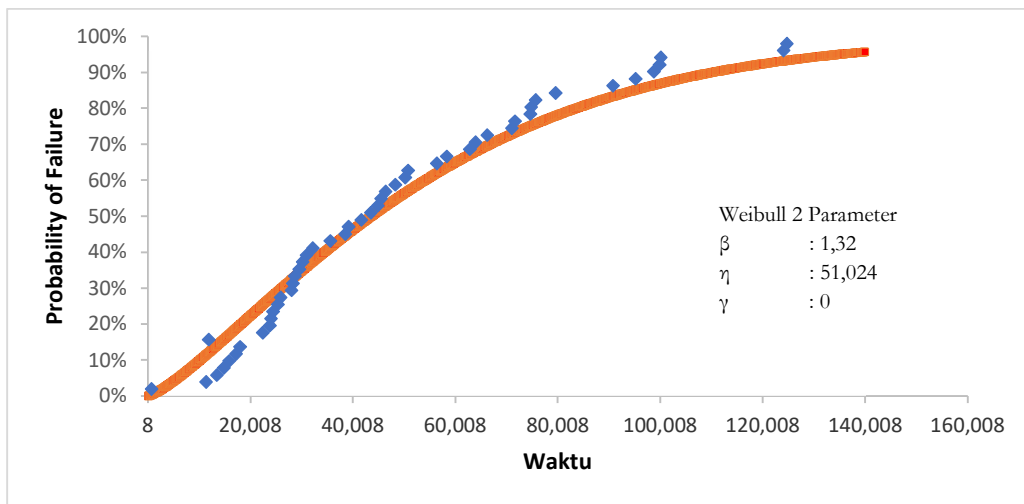
Gambar 13. Grafik *Weibull Failure Rate* sesudah *coating*

Dengan jumlah jam operasi yang sama yaitu 96.696 jam, berdasarkan data diatas diketahui bahwa nilai keandalan dari *Boiler* unit 3 setelah dilakukan *metal coating* naik menjadi 11.2 % dengan prosentase *Probability of Failure* (POF) turun menjadi 88.5 %.
